A járműbiztonsági kutatások kezdete

Autóbuszok közlekedésbiztonsága

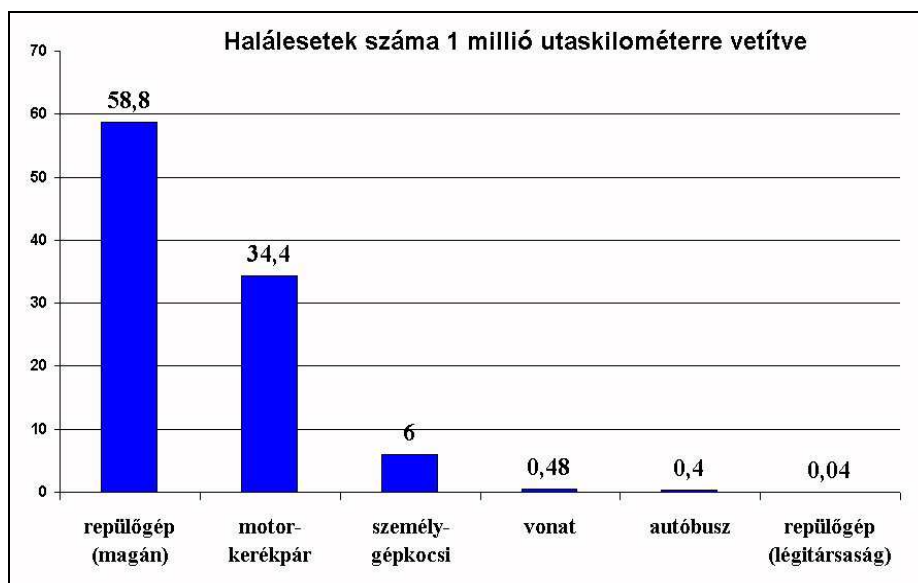
1. ábra: Különböző közlekedési módok baleseti kockázatai Európában [1]

A közlekedés és a közlekedési eszközök biztonsága sokat javult az elmúlt évtizedekben. A személyautók aktív és passzív biztonságának fejlesztése mögött a buszok fejlesztése sem maradt el, hiszen a busz közlekedést 15-ször biztonságosabbnak tekinthetjük, mint a személygépkocsis közlekedési formát (**1. ábra**).

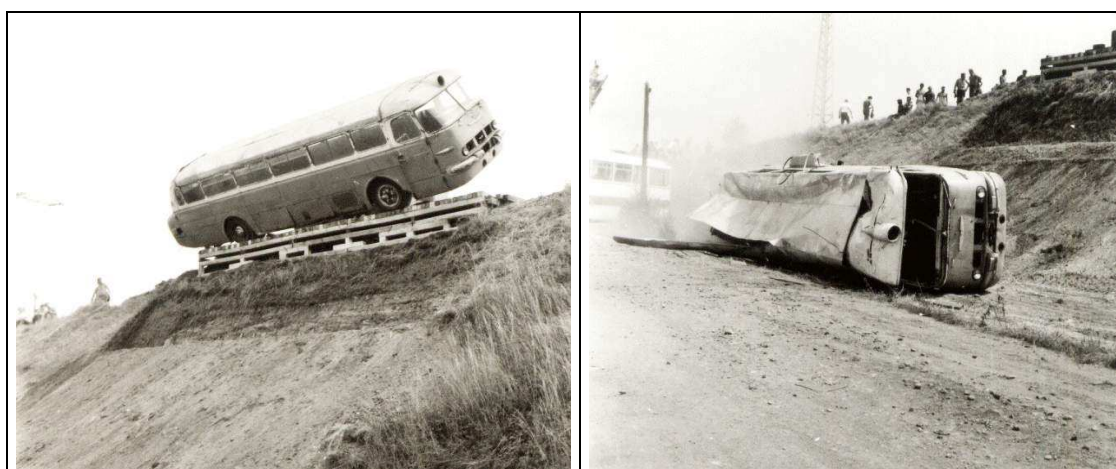
2. ábra: Az első magyar lejtős borítóvizsgálatok egyike – a legendás IK 55 típusú autóbusz 1972-es felépítmény vizsgálata

A **2. ábrán** látható vizsgálati eljárást javasoltuk, de a két és félszeres körbefordulást eredményező lejtős borítás helyett 1986-ban egy közös, kompromisszumos angol–magyar javaslaton alapuló, jóval olcsóbb és egyszerűbb vizsgálati eljárást fogadott el Európa: a 800 mm magasról betonfelületre történő leborítást, korlátozott utastéri deformáció (pl. min. 1250 mm szabad beltéri magasság), az ún. túlélési tér biztosításának követelményével (**3. ábra**).

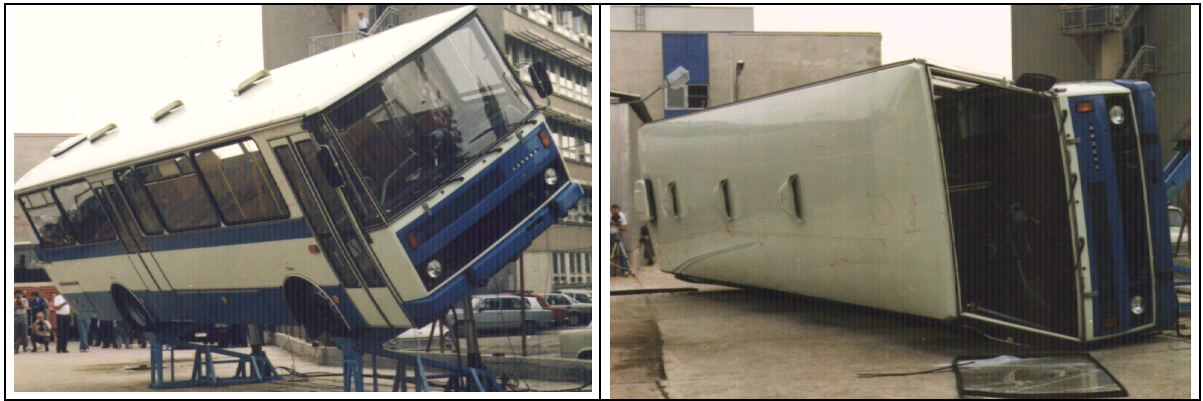
3. ábra: Az 1986-ban hatályba lépett EGB 66 számú előírás azt írja elő, hogy a komplett önsúlyos autóbust 800 mm magasról betonfelületre kell lebillenteni

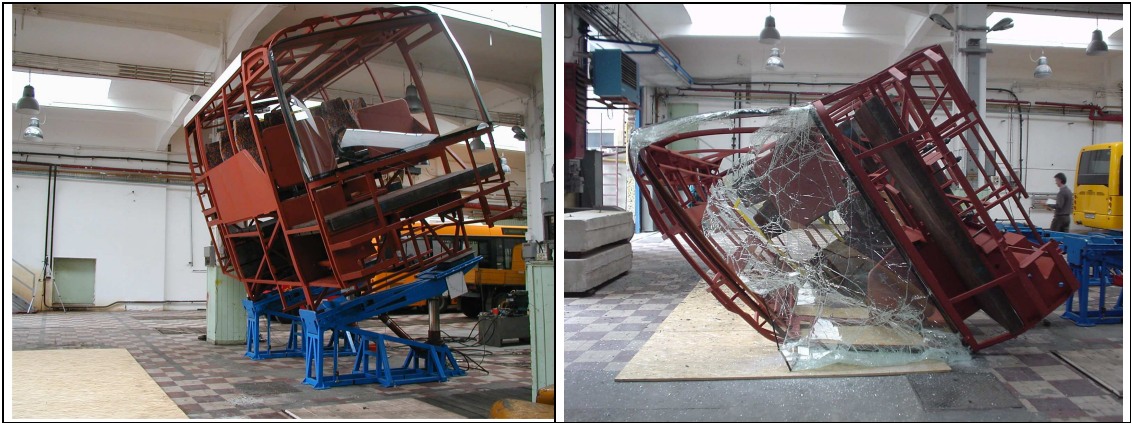
4. ábra: A komplett busz borítóvizsgálata helyett az ellenőrzés elvégezhető a lényeges szerkezeti elemeket tartalmazó modellbuszon is. (Az ábrán egy 12 m-es autóbusz 5 m-esre rövidített modelljének borítóvizsgálata látható.)

A borulásbiztonság bizonyítását az EGB 66 számú előírás egyéb, alternatív vizsgálati módszerek alkalmazásával is megengedi. Ezekre mutatnak példát a **4–5. ábrák**.

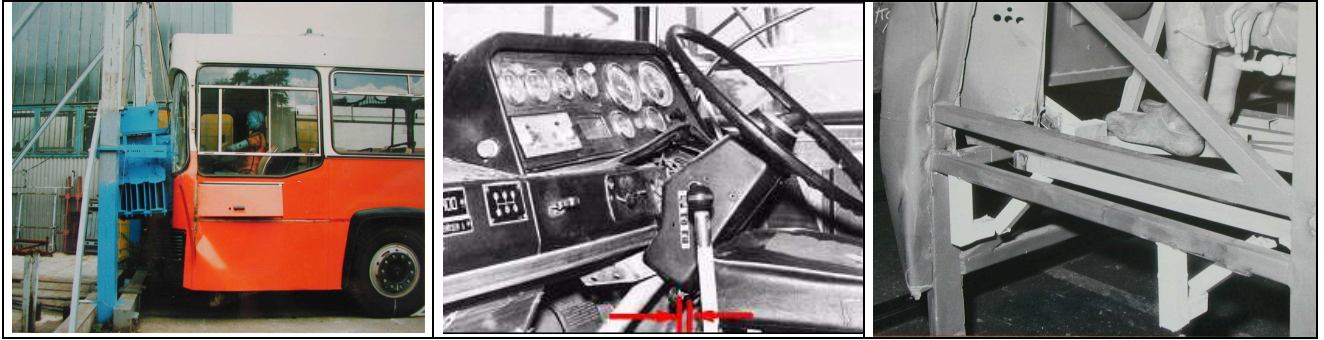
6. ábra: Autóbusz-homlokkal ütközéses vizsgálata 4 tonnás ingás ütőművel. Frontális ütközés esetén, rosszul kialakított vezetőtérben a kormánykerék a vezető hasába nyomódhat; a vezetőülés-kormányoszlop megfelelő távolságának biztosítására szolgál a hátrafelé billenő biztonsági dobogó

Az ütközésállóság másik lényeges eleme a frontális ütközésre méretezés (**6. ábra**). Egy jól tervezett autóbusz-vázszerkezet deformációs és energiaelnyelő képességének homlokütközés esetén három kritériumot kell teljesítenie:

A megfelelő túlélési tér biztosítása a vezető számára azt jelenti, hogy a vezetőt – egy ütközéses baleset után – az ülésből segédeszköz nélkül ki tudják emelni, vagyis a műszerfal (kormányoszlop) és a vezetőülés között az ütközési folyamat minden pillanatában elegendő térrésznek kell maradnia. Másképpen megfogalmazva, a kormánykerék nem préselődhet a vezető hasába, illetve a kormányoszlop vagy a műszerfal nem nyomhatja a vezető lábát a vezetőülés széléhez roncsolásos sérülést okozva. Ilyen buszvezetői térrész egyszerű megoldással megvalósítható az ún. biztonsági dobogó beépítésével. (A biztonsági öv használata természetesen nem mellőzhető, mert a felütközésből származó sérülések súlyossága csak ezzel együtt csökkenthető, illetve kerülhető el.)

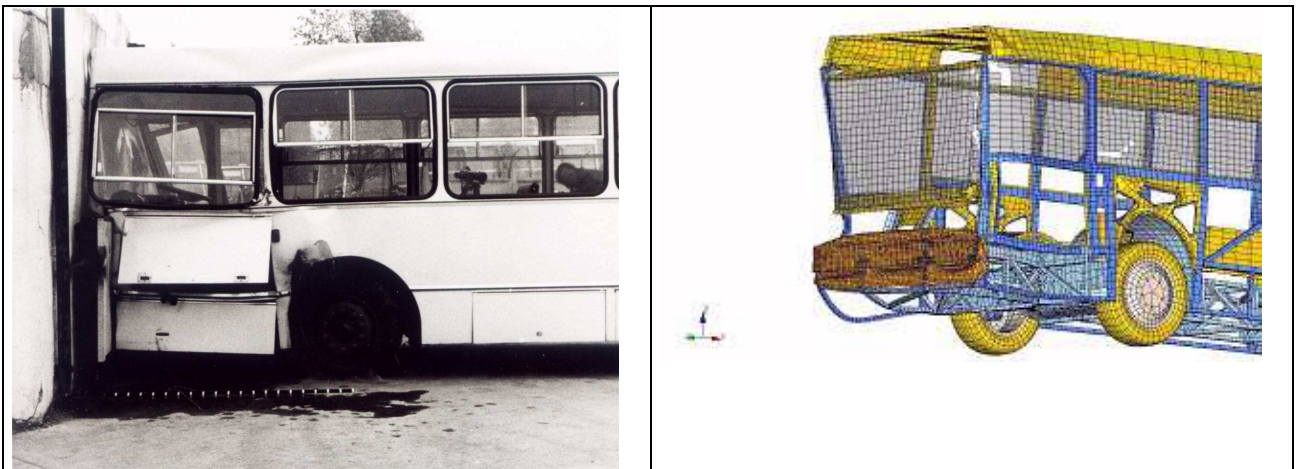
7. ábra: A 10 tonnás IK 415 prototípusának kísérleti ütközéses vizsgálata és számítógépes szimulációja. (Az IK 411 autóbusz vázszerkezetileg pontosan megegyezik a Budapest útjain jelenleg is futó IK 415 jelű autóbusszal.)

Mindezek ellenőrzésére igen drága és költséges, teljes körű frontális ütközéses vizsgálatot is végeztünk, amelynél az autóbust 300 tonnás betontömbnek ütköztettük. A „fal” elé egy 50 mm vastag fenyőfaréteggel ellátott merev ütközőlapot szereltünk, amely 4 db erőmérő cellával támaszkodott a betontömbnek. A négy erőmérő cella a jobb és a bal oldalon párba kötve működött, így a jármű két oldalának erőterhelését külön is vizsgálhattuk. A jármű ütközési sebességét optokapuvál mértük. A 29,76 km/h sebességgel végrehajtott ütközés során a betonfaltól 250 mm távolságra levő ütközőlapra az autóbusz homlokfala rágyűrődött, a tető elérte a betonfalat. A hossztartók erősen deformálódtak, az első és a harmadik hossztartón jobb oldalon 80 mm, bal oldalon 130 mm összenyomódást mértünk. A bal oldalon a vezetőülés az alatta levő dobogóval hátracsúszott, a műszerfal több helyen eltört. (A biztonsági dobogónak köszönhetően a kormánykerék és a vezetőülés háttámlája között maradt 330 mm szabad távolság a vezető túlélésének biztosítására.) Az autóbusz jobb és bal oldalának merevsége jelentősen különbözött, az ütközőerő csúcserkéiben a jobb oldalon fele akkora erőt mértünk, mint a bal oldalon. Ezt a gyakorlati tesztet még az Ikarus fénykorában, 1984-ben végeztük, a **7. ábrán** látható számítógépes (Pam-Crash) szimulációt pedig 2004-ben. A valós anyag és a geometriai karakterisztikák jó kísérleti háttérű adaptálása következtében az eredmények nagyon jó egybeesést mutatnak.

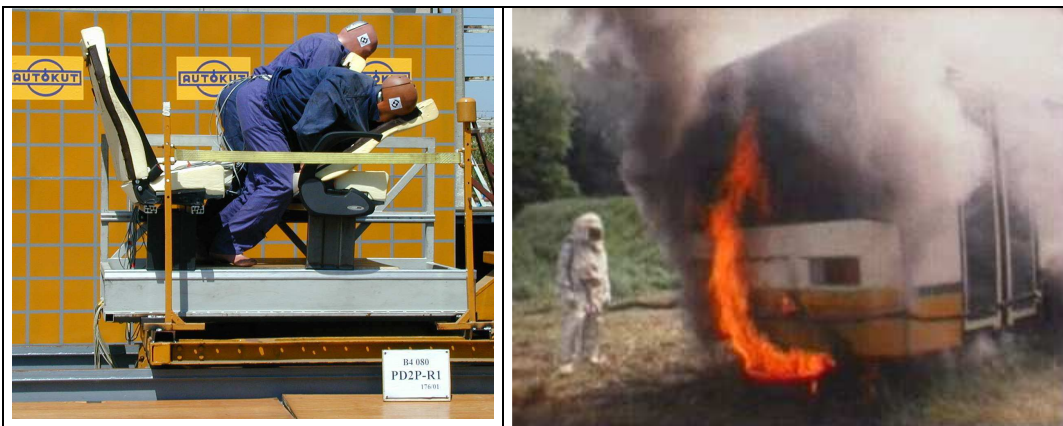
8. ábra: Hárompontos kettős autóbuszülés vázszilárdságának és szimulációja lekötésének vizsgálata 30 km/h sebességű, dinamikus vizsgálattal, Hybrid típusú bábuk alkalmazásával.

A viszonylag merev vázszerkezet a baleset folyamán a bennülők túléléséhez szükséges deformációmentes térrészt biztosítja, a megfelelő ülés- és övbekötésnek pedig arról kell gondoskodnia, hogy az utasok ebben a biztonságos térrészben maradjanak. Ezekre szintén kidolgoztak előírásokat: egy 30 km/h sebességű, frontális balesetkor fellépő erőhatásokat kell a vizsgálatokkal ellenőrizni (**8. ábra**). A hárompontos autóbuszülés övbekötéseit egy átlagos (75 kg) testtömegű utas súlyának 12-szeresével kell 0,2 másodpercig terhelni és mérni az övbekötési pontok elmozdulását, az ülésváz- és üléslekötés szilárdságát pedig egy maketten szokás ellenőrizni 30 km/h sebességű, 8-12 g lassulási folyosóban végrehajtott bábú ütköztetéssel. (A bábuk fejében, mellkasában gyorsulásokat, combjában erőket mérünk az ún. biomechanikai határértékek ellenőrzéséhez.)
